# ドイツ新幹線事故の真相 — ものづくり技術者の責任 —

九州ポリテクカレッジ 校長 平川 賢爾  
(九州職業能力開発大学校)

#### 1.1 ドイツ鉄道事故の概要

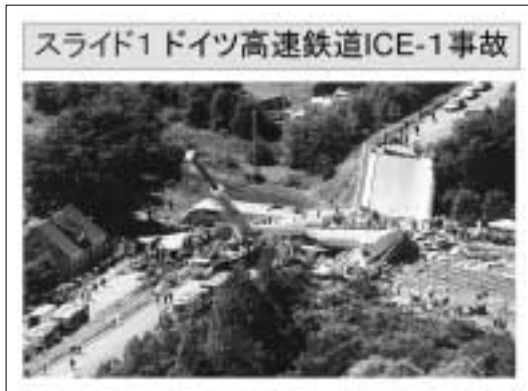
事故後の救援活動状況です。列車がくの字に折れ曲がっており, 跨線橋が崩れ落ちているのと, 事故の後に救援に向かった赤い服を着た人が見えます。

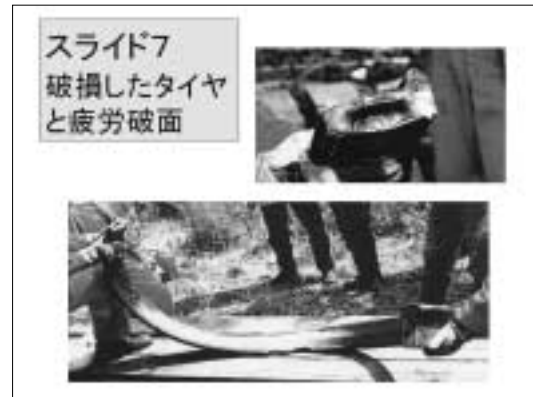
高速で走っていてタイヤが割損したため、事故現場にはこのように伸びきったタイヤがありました。

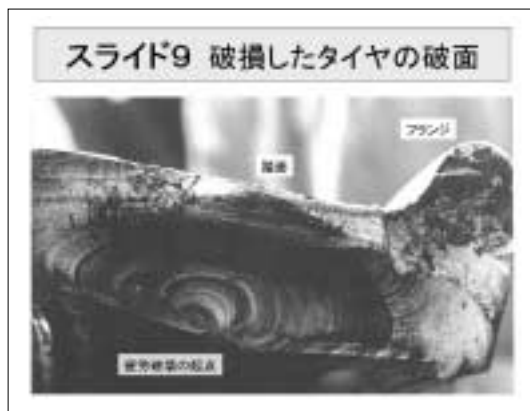
事故原因は車輪タイヤの破壊であったといいましたが、これがその破断面の写真です。破断面には明瞭な貝殻模様が見られ、典型的な疲労破壊の破面です。疲労破壊というのは、荷重が繰り返されてひずみが繰り返されると、そこに小さなき裂ができて、そのき裂が半円状に進展していくのですから、貝殻模様はその進んでいった痕跡です。貝殻模様の外側のフランジには貝殻模様と違って、ボツボツがあるように見えます。これは脆性的に壊れた面で、最後はこの部分だけで荷重を支えて走ったわけです。それで、ある大きな荷重に耐えられずに衝撃的に、一瞬にここから壊れたということです。このように貝殻模様になるのは、それぞれで繰り返された荷重の大きさが違うためにき裂の進行速度が違って、そのために酸化の程度や、破断面の粗さが違うから貝殻模様になるわけです。ですから、通常、荷重振幅が変動する実物部材の破壊は貝殻模様が出ます。われわれが疲労試験機で一定荷重振幅のひずみを繰り返しますと、貝殻模様にはなりません。

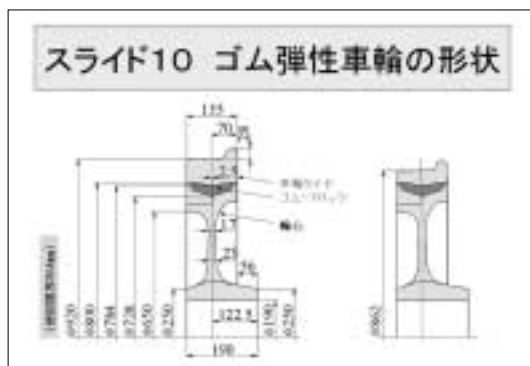
径は920mmですが、走行によって摩耗していき、タイヤの厚さは減少していきます。また、摩耗が進みますとフランジなどの形状が変化しますので、走行性能の点から形状を整えるために削正します。どこまで摩耗して使用可能かという使用限界というのが854mmです。この使用限界を決定するのも設計に当たって重要な仕事です。854mmになったときのタイヤの応力を解析・実験して、安全性を確認する必要があります。事故時のタイヤはすでに4回削正されていて、直径は862mmでした。

事故の後で使用限界を880mmにしてゴム弾性車輪を使用することが検討されましたが、やはり一体車輪に全部取り換えて運行再開をしています。事故が起こったのはICE-1ですが、ICE-2というのが1997年に出ました。これには日本の新幹線のように空気ばねを採用して、しかも車輪は一体車輪です。ですから、6年間にわたってドイツではゴム弾性車輪が使われたのですが、現在では過去の車輪となりました。

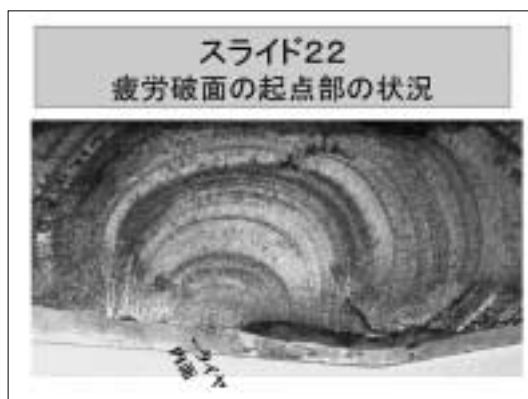
検察側の教授陣は、フレットングによって疲労強度が下がっているのを、ドイツ鉄道の技術者は見逃していたのだと主張しました。私が裁判に出るまでは、検察は壊れた車輪を見せてくれなかったのです。裁判に出たら、裁判長の目の前に破断した車輪が展示してありました。初めてゆっくり見たのが、スライドにありますように壊れたタイヤの破断面とタイヤの内面です。この横に出っ張りがありますが、これはゴムが脱落しないようになっている突起です。疲労き裂の起点（矢印）がここにあります。下のタ

イヤ内面を見ますと、フレットングで摩耗した跡がありません。タイヤ内面は旋削していますが、その旋削跡がそのまま起点の所に残っているのです。フレットングの摩耗はないのです。

それで、「裁判長、私が見る限り、フレットングの影響で破壊したと、検察、あるいは検察側の教授は主張しているけれども、フレットングの損傷はここにはありません。それでもあるというのなら、教授は裁判長の前に私と一緒に出て、これがフレットングだといって指し示してくれ」と申し上げました。検察側の教授は立ち上がらないで、「フレットングはありません」と言いました。これで彼らの告訴した原因の1つがないのです。こういうことを平気で主張するのは許せないと思いました。

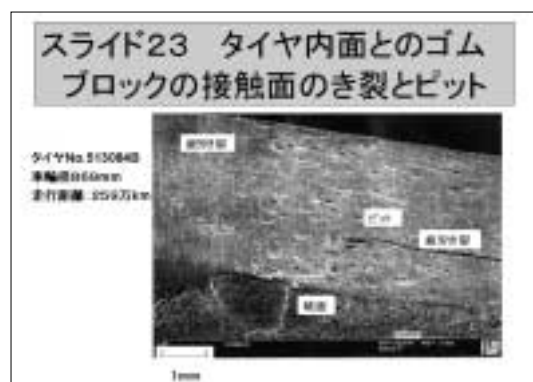
その次の週になって、彼らは、検察の力を使ってドイツ鉄道から強制的に持ってこさせたかどうかは知りませんが、長期間使用された車輪の超音波試験データを持ってきました。このスライドは破壊した車輪とは別の車輪ですが、5個の車輪に超音波探傷でき裂が見つかりました。そのき裂の深さは1.4mmでした。だから、超音波探傷で1.4mmのき裂は見つけることができるという証拠にもしたかったのです。

1.4mmのき裂が超音波で見つかったという電子顕微鏡写真がこのスライドです。上半分がゴムと接触した面、下半分が強制的に破断した面です。深さ1.4mmという楕円状のき裂が見つかりました。ほかにも疲労き裂があります。ピットが見られます。

検察側の教授はこのスライドを見せて、これは典型的なフレット疲労の破面であると主張しました。フレット疲労というのは、フレット摩耗のピットに応力集中が生じ、そこに疲労き裂が発生します。これを見ると、疲労き裂の所にはピットがないのです。ですから、フレット疲労ではないのです。おそらく先ほど説明した腐食疲労だと思います。ゴムとタイヤの間に水が入って、そして腐食によって生じたピットの跡です。裁判長からの書面による質問に対して私は次のように答えました。「これはフレット疲労とは異なり腐食疲労だと考えられる。使用された何万個の車輪のなかの5個の車輪のタイヤとゴムの間に水がたまたま入ってこういうことが起こったのであって、しかも事故の車輪とは全く関係がありません」。

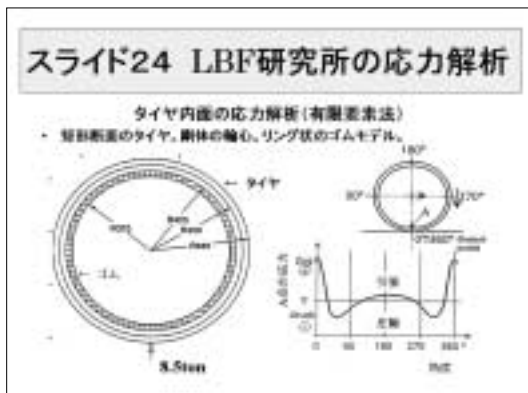
ドイツのLBF研究所においても応力解析が行われました。そのモデルがこのスライドです。設計時の車輪にかかる荷重、輪重8.5 tで計算をしているのですが、これをご覧くださいますと、フランジが付いていない矩形断面のタイヤです。すなわちリング状のタイヤで、内側にゴムがあります。ゴムも各ブロックではなくて、リング状です。輪心は剛体と仮定しています。このような仮定のもとに計算をしました。右側の図にありますように、車輪が一回転するとともに、タイヤ内面には荷重点直下ではまず引張りの応力がかかり、60度回転した場所で圧縮に、そして180度回転した所で引張りになるという繰返し荷重を受けています。応力変動の傾向は大略正しいでしょうが、単純な仮定で計算したためこの絶対値は問題があります。

当該車輪の静的輪重は8 tで設計しています。それに対して、実際の走行時の荷重は静的輪重より大きくなり変動します。変動が静的輪重の何倍になるかというのを動的荷重係数といいますが、ドイツの検察陣は、直線走行で1.8倍、ポイント通過時に2倍になるということをいっています。

そうしますと彼らの計算では、直線路ではタイヤに185MPa応力が、ポイント通過時には206MPa（キログラム単位では20 kg/mm<sup>2</sup>）となります。

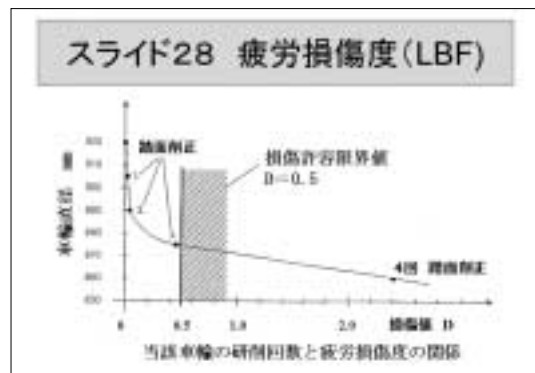
LBFの教授陣が彼らの荷重スペクトルと計算応力から疲労損傷度を計算した結果です。疲労損傷度を横軸にとっていますが、損傷度が1になると50%の確率で破壊です。車輪の直径が920mmから使われていて踏面が摩耗しますから、1回削正、2回削正、3回削正したデータです。今回の破壊した車輪は4回削っています。疲労損傷度は、計算したら1をはるかに超していた。だから、破壊したというのです。そして、車輪の使用限界が880mmだったらDは0.5以下だから破壊しなかった。これが最初に申し上げた車輪径880mm以下で使ってはならないと彼らが主張した理由です。

私の証言では、この疲労損傷度評価を否定しました。航空機のように有限寿命設計ではこの理論は適用されているが、鉄道車両用部材は世界中で無限寿命設計が行われており、疲労損傷度評価手法はState of the Artではないことを陳述しました。

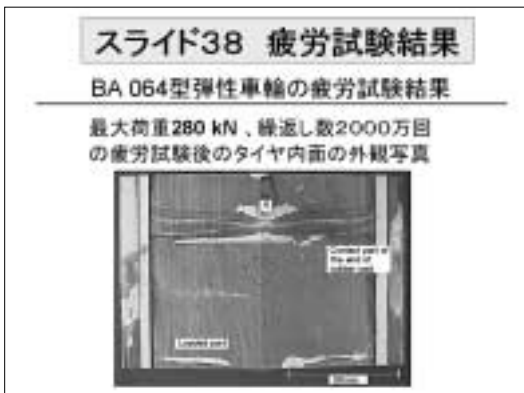
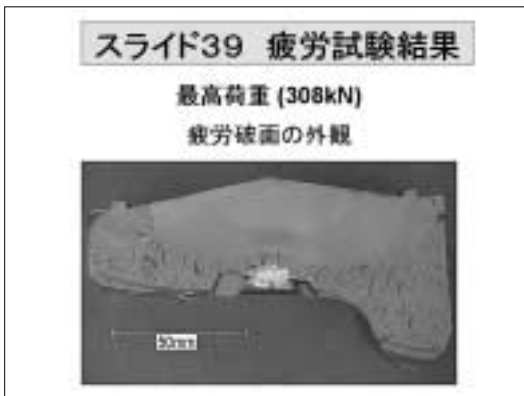
2,000万回の繰返し回数後の車輪タイヤ内面の写真です。丸印が荷重点の直下ですが、ゴム・ブロックの端部と車輪内面が摩擦した跡があります。しかし、実際に破壊したのはこの中心ですから、ここには何もありません。フレットング摩耗の痕跡も認めら

れません。

さらに最大荷重を308kNに上げて疲労試験を行いました。その結果156万回で破壊しました。そのときの疲労破面です。ここに貝殻状模様がちょっとあります。実際の事故はタイヤ内面の中央からき裂が入っていますが、これも同じように再現することができました。この破面は、あるいは先ほどの車輪は、いま九州能開大ポリテクカレッジに飾ってあります。ポリテクビジョンという学校紹介のイベントが平成16年2月行われましたので、そのときに展示しています。

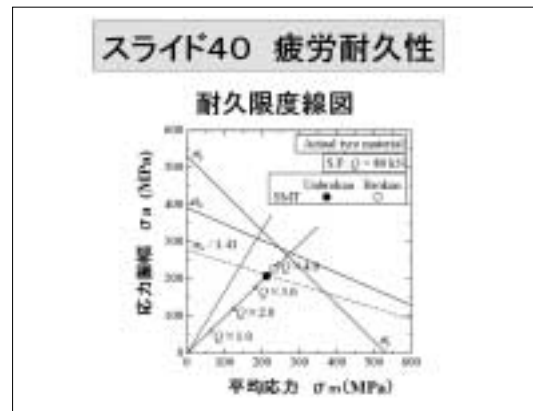
これが耐久限度線図です。右下がりの実線はタイヤから採取した小型試験片のデータで、それを（1

/1.41) にした線図が点線です。そこに実物の車輪で試験をした結果をプロットしますと、黒丸が破壊せず、白丸は破壊したデータです。よく一致しています。

この $\Delta Q=1.0$ は静的輪重80kNのときの繰返し応力です。 $Q=2.0$ は輪重が2倍になった160kNで安全率が2.0を示します。図に見られるように安全率が4.0になると破壊する。だから、静的輪重の3.5倍の動的応力が加わらないと疲労破壊しないタイヤなのです。それを、実物車輪で実証したわけです。

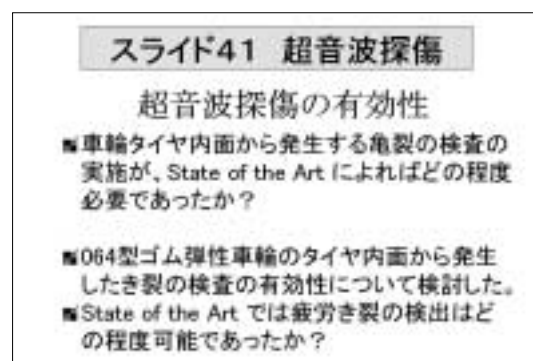
次の課題は、超音波試験が必要であったかということです。ドイツ鉄道の技術者はどの程度の検査をしたのかは私にはわかりません。したがって、State of the Artから考察して、最新の超音波探傷がき裂の検出にどの程度有効であったか、について実際に超音波探傷をやってみました。

これは、実際に疲労き裂を入れたときの試験結果です。疲労き裂を入れるために、き裂発生のきっかけを作るための切欠きを機械加工してありますが、それを削除して疲労き裂のみを探傷しました。このスライドに見られるように、疲労き裂ですと深さ1.5mm-2.0mmのき裂を検出するのはきわめて困難であることが明らかになりました。

営業運転中超音波探傷検査を行っていたら、き裂が発見され事故が防げたかもしれない。しかし、すでに述べたように、応力解析と安全率の考察から、タイヤ内面に疲労き裂が発生することはほとんど予期されなかった。したがって、技術者は定期的な非破壊検査が必要とは考えなかったでしょう、と陳述をしました。
