印刷等検査用搬送装置の改良

四国ポリテクカレッジ 加藤宗敏・秋本圭一
(四国職業能力開発大学校)

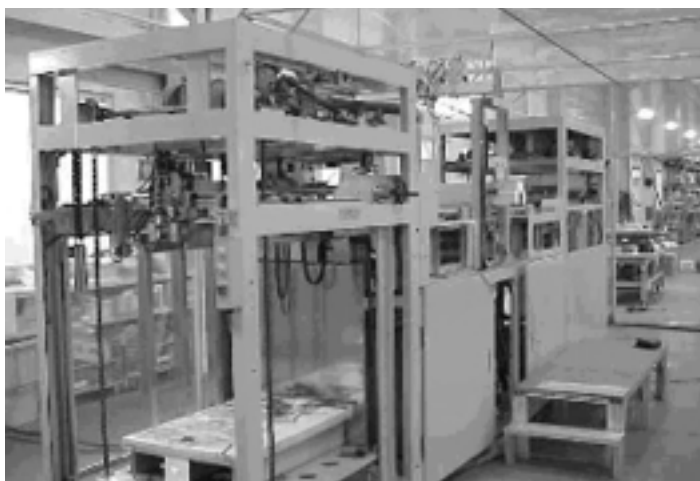
写真1 印刷検査装置外観

検査装置の全体写真を写真1に示す。装置は、給紙部・検査部・貯留部の3つに大別できる。

給紙部は印刷済みの被検査紙をスタックに積み、バキュームによる吸引と送りローラによって紙を1枚ずつ取り出し、搬送台に送る。

検査部は本装置の心臓部であり、CCDラインセンサカメラ・蛍光灯・測長部などからなる。

貯留部は検査後の被検査紙を貯留する部分である。異常ありと判定された被検査紙は自動的に仕分けされ、別の箱にためられる。処理結果はモニタで目視観察できるようになっている。
