金丸座（金毘羅大芝居）のCG復元と光環境における一考察

四国職業能力開発大学校 山下 世為志

One consideration in CG restoration and the optical environment of the Kanamaru-za

要約 現存する日本最古の芝居小屋として知られる金丸座が建築された1835年当時どのような状況で歌舞伎が上演されていたかを検証するため、江戸時代の芝居小屋を三次元（3D）データで復元した。舞台装置等の作動原理・開口の仕組みや特徴等を解析するとともに、自然採光や百目蝋燭の人工照明による光環境を季節・時間帯でCGシミュレーションし、特性や現在との相違点などを解析することにより、過去の金丸座では人工照明なしで上演することが可能か否かを検証した。その結果、歌舞伎を上演するのに必要な照度を十分に得ることができていないこと、故に百目蝋燭などの人工照明が必要不可欠であることが推測できた。

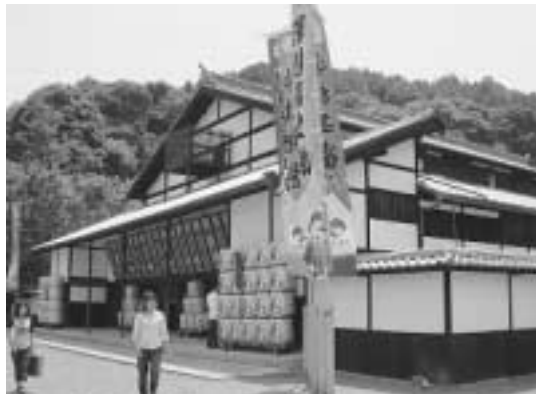
図1 現金丸座写真

年をかけ移築復元が行われ、再び図1のように往時の風格を取り戻すこととなった。今でも毎年一度、歌舞伎の開催時期になると琴平町は観光客で大変な賑わいをみせている。

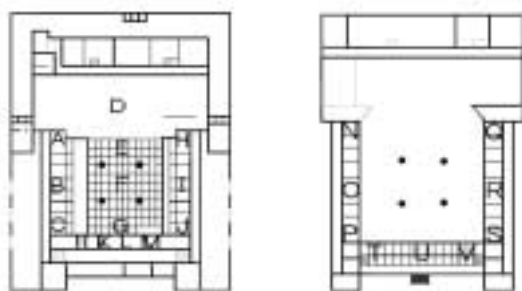
図3 昼光率測定点

開口は全て全開状態とした。測定点は床上1.2m水平面上、図3に示すように1階A～M、2階N～V点とした。昼光率の測定結果表1は、かなり低い数値で人工照明なしでは問題があることを示した。

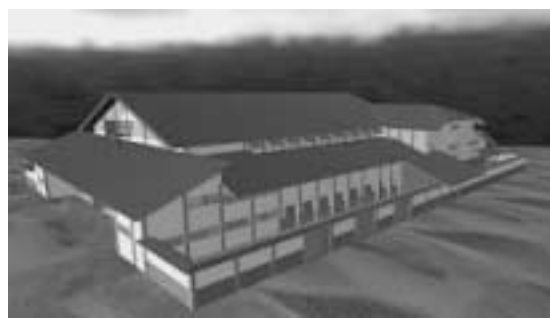
図5 金丸座CG画像

制作したオブジェクトをCGソフト^(注3)のデータに変換する。CGソフトではテクスチャーを貼り付け、座標やパラメータを設定した。次に作成したモデルをレンダリング機能により図5のCG画像を制作した。

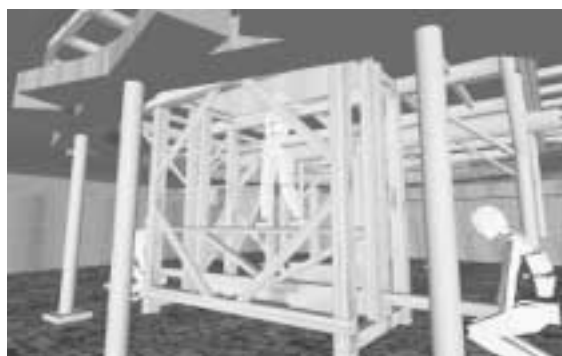
図7 セリ動作シミュレーション

セリに関しては、左右二名ずつの人間が役者を押し上げる。しかし今回は、あくまで構造を見えやすくするためセリを押し上げる人間二人、役者一人の合計三人を配置した。動作シミュレーションにおいては、図7のように人力によって役者が迫り上げられる様子を動画により再現した。

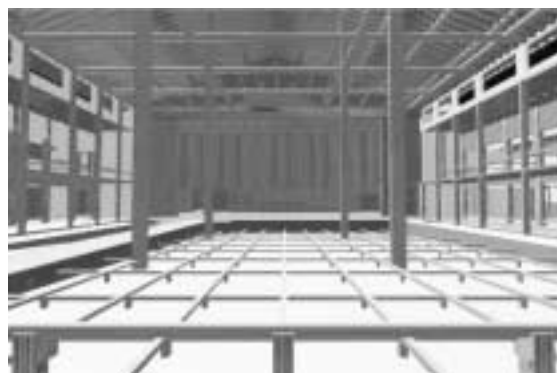
図8 レイトレースによる金丸座自然採光CG画像

当初は、レイトレース機能^(注4)のみであり直接照明、シャドウ、鏡面反射および透明効果は正確にレンダリングでき、図8のように直接差し込む光とそれによりできる影を表現することはできた、しかし面に当たった光がそこから反射するという拡散反射光を再現することはできなかった。

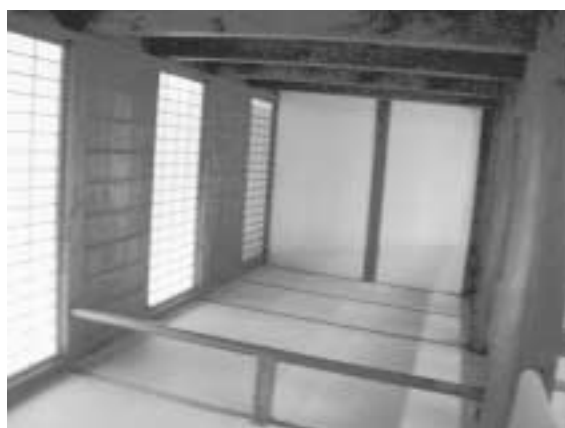
図10 東棧敷採光状況写真

そこで、図10の東棧敷採光状況と比較検討しながら、現実に近い和紙の透過状況を再現できるよう不透明度と自己照明を調整した。

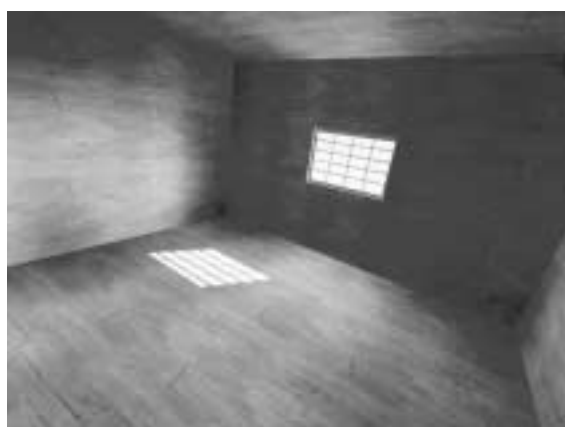
図11 不透明度40%CG画像

和紙のマテリアルは、不透明度をいろいろ試した結果、図12のように不透明度：50%が現実が一番近い画像が得られた。また、光が透過している様子も再現するため自己照明も15%、カラー白に設定した。

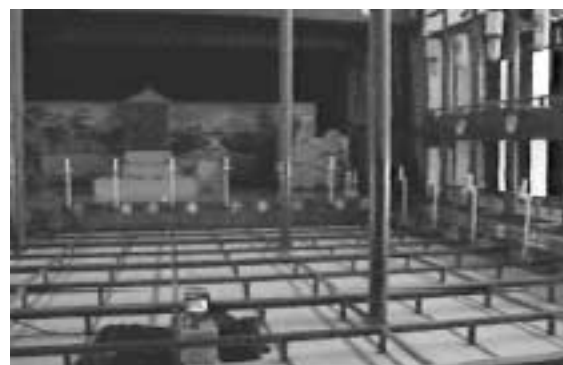
図13 現金丸座自然採光写真 (2002年4月3日11時)

2. 光透過を適用したシミュレーションの結果、図13の現金丸座自然採光写真（2002年4月3日11時、開口は障子状態で全開放）と大体同条件である図17の現金丸座（2003年3月21日10時）と比較し、今回の自然採光シミュレーションが現実の光環境とかなり整合性を持つことが確認できた。

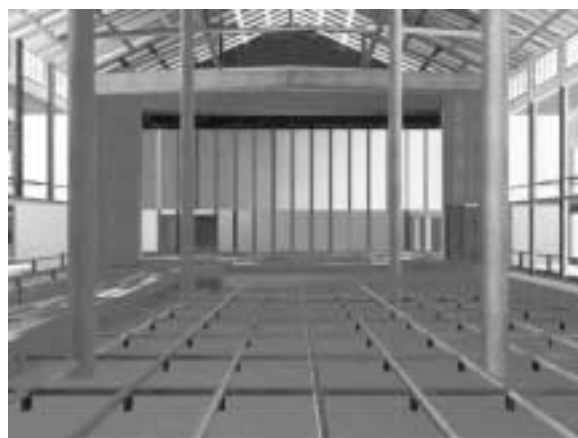
季節別時間変化シミュレーションの結果、どの季節においても、図14と図17のように10時の時点では1835年のほうが暗く、時間の経過とともに劇場内に差し込む光が強くなる。しかし、図16と図19のように14時の時点では現金丸座よりも、旧金丸座の方が多く光が差し込んでいる。ただし光が劇場内に入射するのは、客席部分のみであり舞台は常に暗い。

自然採光のシミュレーションから、10時の時点ではどの季節も1835年のほうが暗かった。しかし、時間の経過で劇場内に差し込んでくる光が強くなり、14時の時点では現金丸座よりも、1835年当時の方が多く光が差し込んでくる。しかし、光が劇場内に入射するとはいっても客席部分のみであり、舞台は常に暗く歌舞伎を上演するのに必要な照度を十分に得ることはできていないことが推測された。

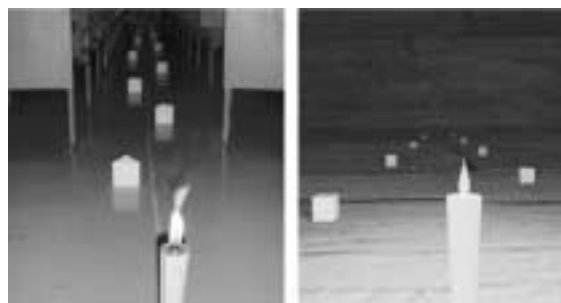
図32 蠟燭照度実験

当時人工照明であった、蠟燭の光がもたらす照明効果・演出効果についても検討するため昔使われていた百目蠟燭を図32のように照度試験を実際におこない、そのデータをもとに図33のCG蠟燭を制作した。

試験方法：百目蠟燭から1mおきに100×100mmの白い衝立を立て、見え方と照度を測定する。

蠟燭実験の結果をもとに、CG空間の中にCG蠟燭と1mおきに100×100mmの白い衝立を置き、炎のところにオムニライトをセットし、輝度55や対数型露出コントロールのもと下記のパラメータ設定で百目蠟燭と同様に周りを照らすCG蠟燭を制作した。

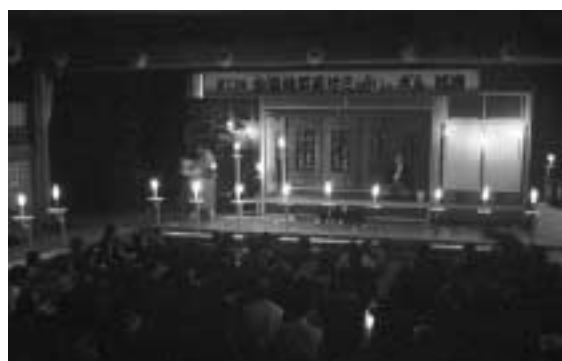
図34 常盤座蠟燭点灯劇場内写真

平成14年9月29日10時に自然採光と蠟燭の人工照明を灯し歌舞伎上演が行われた常盤座の蠟燭のみの照明状況の図34と旧金丸座の太陽光を消しCG蠟燭のみシミュレーション画像の図35を比較することにより、CG蠟燭の照明効果の整合性が確認された。

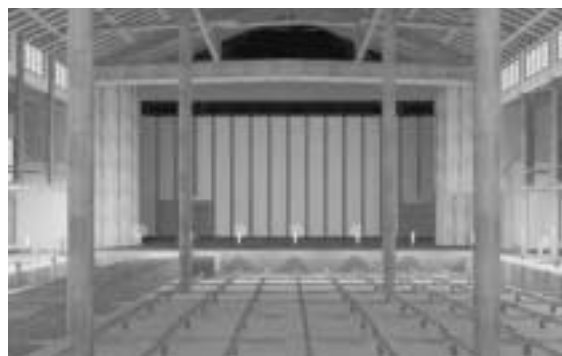
図35 旧金丸座の太陽光なしCG蠟燭のみCG画像

当時の人工照明であった蠟燭の光がもたらす照明効果・演出効果を検証するため、当時蠟燭が配置されていたとする2階向棧敷に8本、1階東棧敷・西棧敷ともに8本、舞台前に8本、青田組前に2本の計34本のCG蠟燭を配置しシミュレーションした。

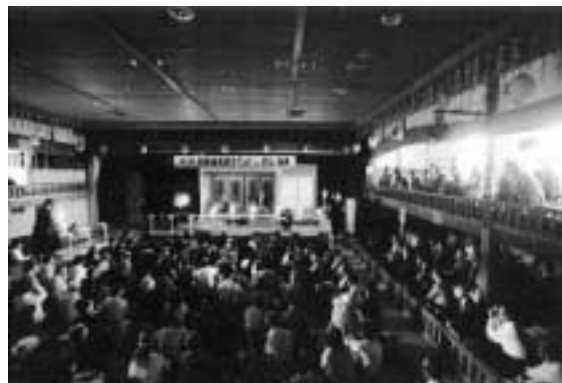
図36 常盤座自然採光と蠟燭点灯劇場内写真

自然採光と蠟燭点灯劇場内写真の図36と旧金丸座の自然採光と蠟燭点灯劇場内シミュレーション画像の図37を比較すると、劇場が異なるのでまったく同条件というわけにはいかないが、非常に良く似た光環境の画像を制作できたことから人工照明シミュレーション整合性が確認できた。故に昔の金丸座では図37から図39のシミュレーション画像のような光環境の中で歌舞伎が上演されていたと推測することができた。
