テーマ名 :	公共建築物のロングライフ化のための調査・設計・施工 (鋼管柱脚部迷走電流電解腐食)				
担当指導員名 :	丸山 正実	実施年度 :	24 年度		
施設名 :	近畿職業能力開発大学校 附属 滋賀職業能力開発短期大学校				
課程名 :	専門課程	訓練科名 :	住居環境科		
課題の区分 :	総合制作実習	学生数 :	3	時間 :	12 単位 (216h)

公共建築物のロングライフ化における鋼管腐食の調査

鋼管腐食に対する補修改修設計

鋼管腐食に対する補修改修施工

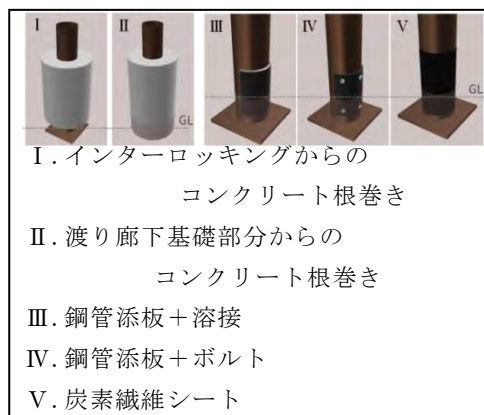
図3 ⑰柱の補強案

柱脚部の腐食の主な原因が、迷走電流電解腐食であることから、迷走電流に有効である防食テープを採用することに決定した。しかし、レベル5の⑰柱には欠損部分があるため、補修改修だけでなく補強のことも考えることにした。補強には、コンクリート根巻きを考えたが、景観的に悪くなり、渡り廊下の有効幅が減少する、といった問題があったため採用しなかった。

⑰柱の補強は、鉄骨添板を採用することにした。その場合、大きさを柱脚部に合わせるため、原寸模型を作製し、確認を行った。その過程で、鋼管添板の大きさを決定した。

鋼管添板の取り付けには溶接を考えたが、添板と板厚が薄いため隅肉溶接が行えない可能性があった。そのため、ボルトでの取り付けを考えた。今回の場合、両側からのボルトでの取り付けは、不可能であったので、片側からのみで取り付けられるワンサイドボルトを採用した。

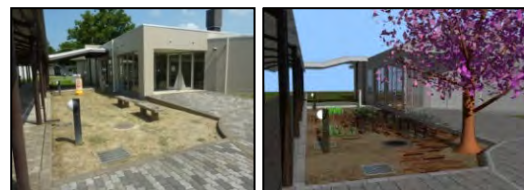
図6 現学生ホール前庭・学生ホール前庭設計案

アンケート等を基に学生ホール前庭をより快適な空間とするために設計提案を行う。現在はベンチがあるだけで、ほとんどの人が使用していない。アンケート調査では、植物や人が集まれる場が欲しいといった結果が出たため、その要素を含め、学生ホール前庭設計案(図6・右)のように授業で出た廃材を再利用した枕木を敷き、ハーブを植えることとした。
