# ドイツ新幹線事故の真相 — ものづくり技術者の責任 —

九州ポリテクカレッジ 校長 平川 賢爾  
(九州職業能力開発大学校)

#### 1.1 ドイツ鉄道事故の概要

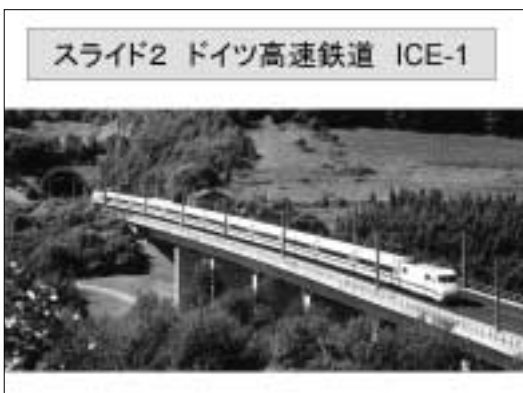
事故が起きましたICE-1というドイツの高速鉄道ですが、これは1991年8月に時速280kmの最高速

度が認可されて、16両編成で走っております。ドイツの鉄道の特徴ですけれども、日本と違いまして、前後の先端に機関車があって牽引する構造で、客車はモーターがなくて牽引されるトレーラーカーです。14両の客車と機関車の16両編成なのです。ただ、事故が起こったときには14両編成で走っていたそうです。

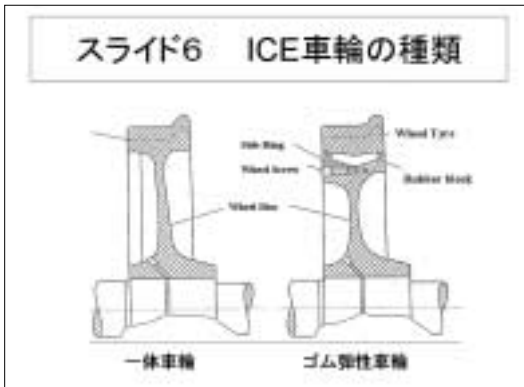
空気ばねを使っていないので振動、騒音が大きく、食堂車が特に揺れるということで、ドイツ鉄道の技術者は、事故の6年前にゴム付き弾性車輪という新型車輪を採用しました。日本やフランスの高速鉄道の車輪のように、普通の車輪は鍛造で作られた、全部が一体となっている一体車輪ですが、ドイツの技術者が考えたのは、ゴム弾性車輪といってゴムを入れた分割型の車輪です。車輪の中心部の円盤状のものを輪心といいます。その外側にゴム・ブロックを入れて、その外側にタイヤが嵌合されている構造です。タイヤには、曲線路を走行するときに脱線しないようにフランジがあります。

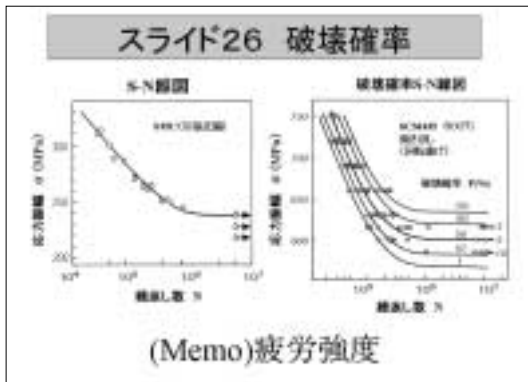
金属疲労のご専門でない方に説明するために、グラフをお見せします。繰返し応力振幅を縦軸にとりまして、横軸に繰返し数をとりますと、鉄鋼材料ですとこのような曲線が得られます。丸印はこの荷重で試験するとこの繰返し数で破壊する所です。これをS-N曲線と呼びますが、こういう曲線以下になるように機械・構造物は設計する。これですと10の7乗回、あるいは200万回超したら無限の繰返しでも破壊しない荷重が鉄鋼材料にはあります。これを疲労限度というのですが、これ以下になるように設計をするべきなのです。

ところが、金属疲労というのはものすごくバラつくのです。ここにありますように破壊確率を1%,

あるいは10%, 99%としたらこれぐらいデータがバラつくものなのです。したがって、疲労限度設計をしても、そこに安全率を入れないといけないわけです。何パーセントの破壊確率で許容するかということです。

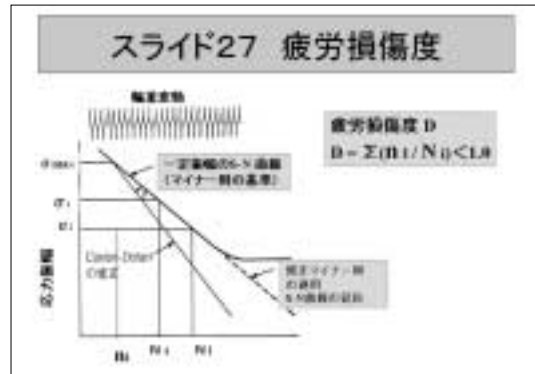
もう1つの疲労設計の理論があります。先ほどの説明のように10の7乗回で鉄鋼材料は無限に破壊しない荷重があります。ところが、振幅が変動する荷重に対しては、疲労損傷度Dというのを計算しなさいという理論があります。これはマイナーの法則といいますが、先ほどいった疲労試験結果をずっと延長していったら、10の7乗回を超しても点線のように強度が下がっていくという仮定です。これで設計しようというのが疲労損傷度設計です。例えば、図で $\sigma_i$ の応力がかかりますと $N_i$ 回で破壊するのですが、この応力が $n_i$ 回しかかからなかったとしたら、疲労強度は $(n_i/N_i)$ 消費されたと考えて、それを変動する荷重振幅のすべてにわたって積算します $(\sum n_i/N)$ 。この積算値Dを疲労損傷度といって、 $D=100\%$ で破壊するという理論です。通常、Dを0.2あるいは0.5以下になるように設計されています。これも議論になりました。

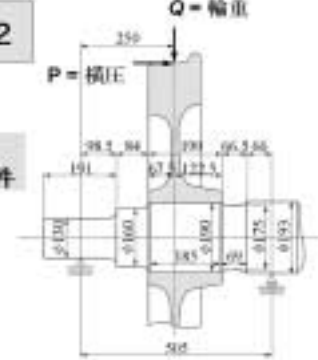
**スライド32**

これは計算の境界条件です。曲線路を曲がるときはこのフランジに横圧Pがかかります。こういう条件で解析をいろいろやりました。

ここでご覧いただきたいのは、私の計算は、ゴムがリング状でなくて32個のゴム・ブロックです。ドイツの専門家のように1枚のリングの仮定ではありません。それから、私の計算にはタイヤにフランジもちゃんと付いています。輪心はドイツの検察陣は
